## CASE HISTORY - ALBERO DI TRASMISSIONE

**Albero di trasmissione** in acciaio (20 Ni Cr Mo 2) con bave interne nell'intersezione dei fori **rimosse manualmente** con un tempo di esecuzione di **ca. 15 minuti**.

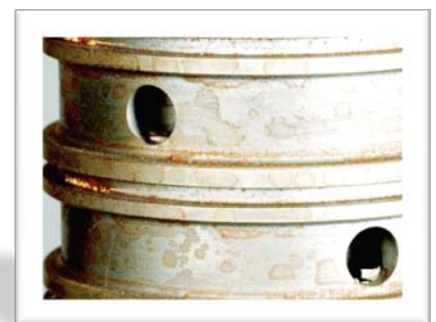
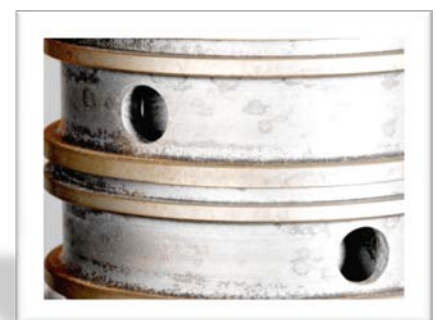
Successivamente è stata ingegnerizzata la soluzione, attraverso la messa a punto dell'impianto.

Il tempo necessario per la **sbavatura automatica** si è così **ridotto a 3 minuti per pezzo**.
